I SIMPOSIO DE INGENIERÍA ELÉCTRICA

METODOLOGÍA Y EXPERIENCIAS EN ANÁLISIS DE FALLAS EN SISTEMAS ELÉCTRICOS DE POTENCIA

Ing. Francisco Torres García

OCTUBRE DE 2009

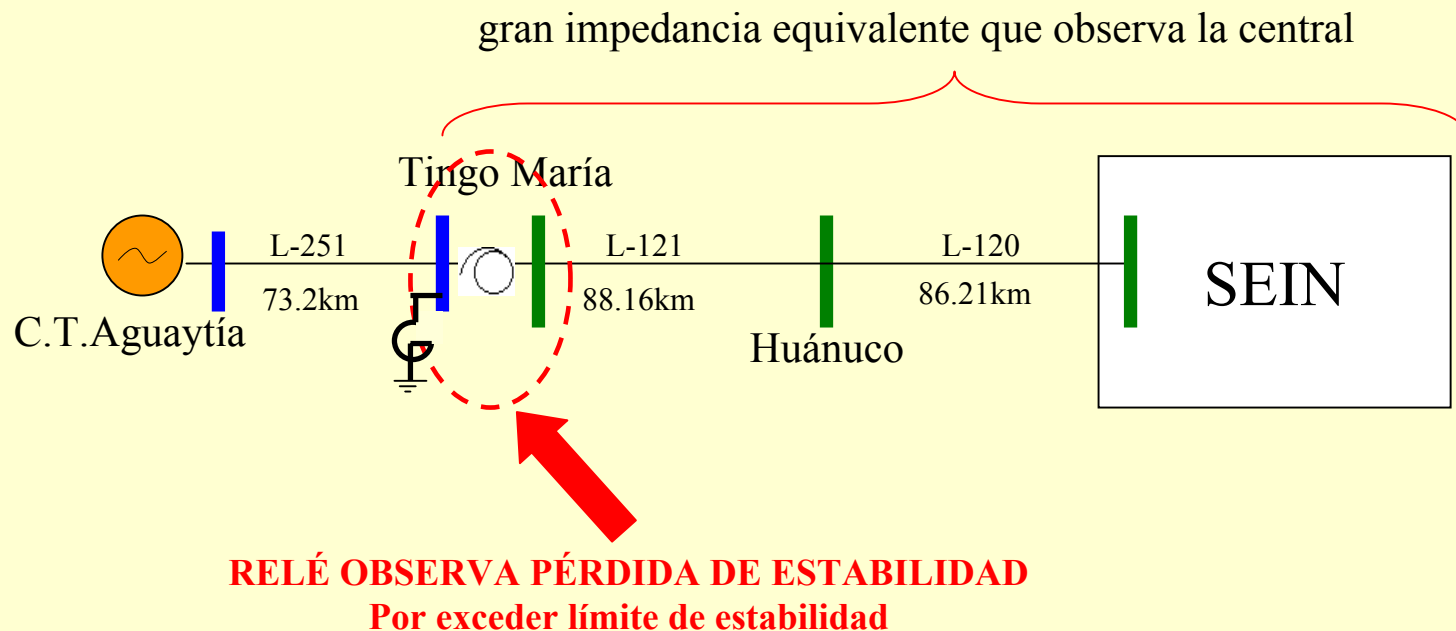
DESCONEXIÓN L-121 EN S.E. TINGO MARÍA POR PÉRDIDA DE ESTABILIDAD

Pérdida de Estabilidad de la C.T. Aguaytía
